小牧岩倉エコルセンターごみ溶融施設 排ガス中ダイオキシン類排出基準超過について

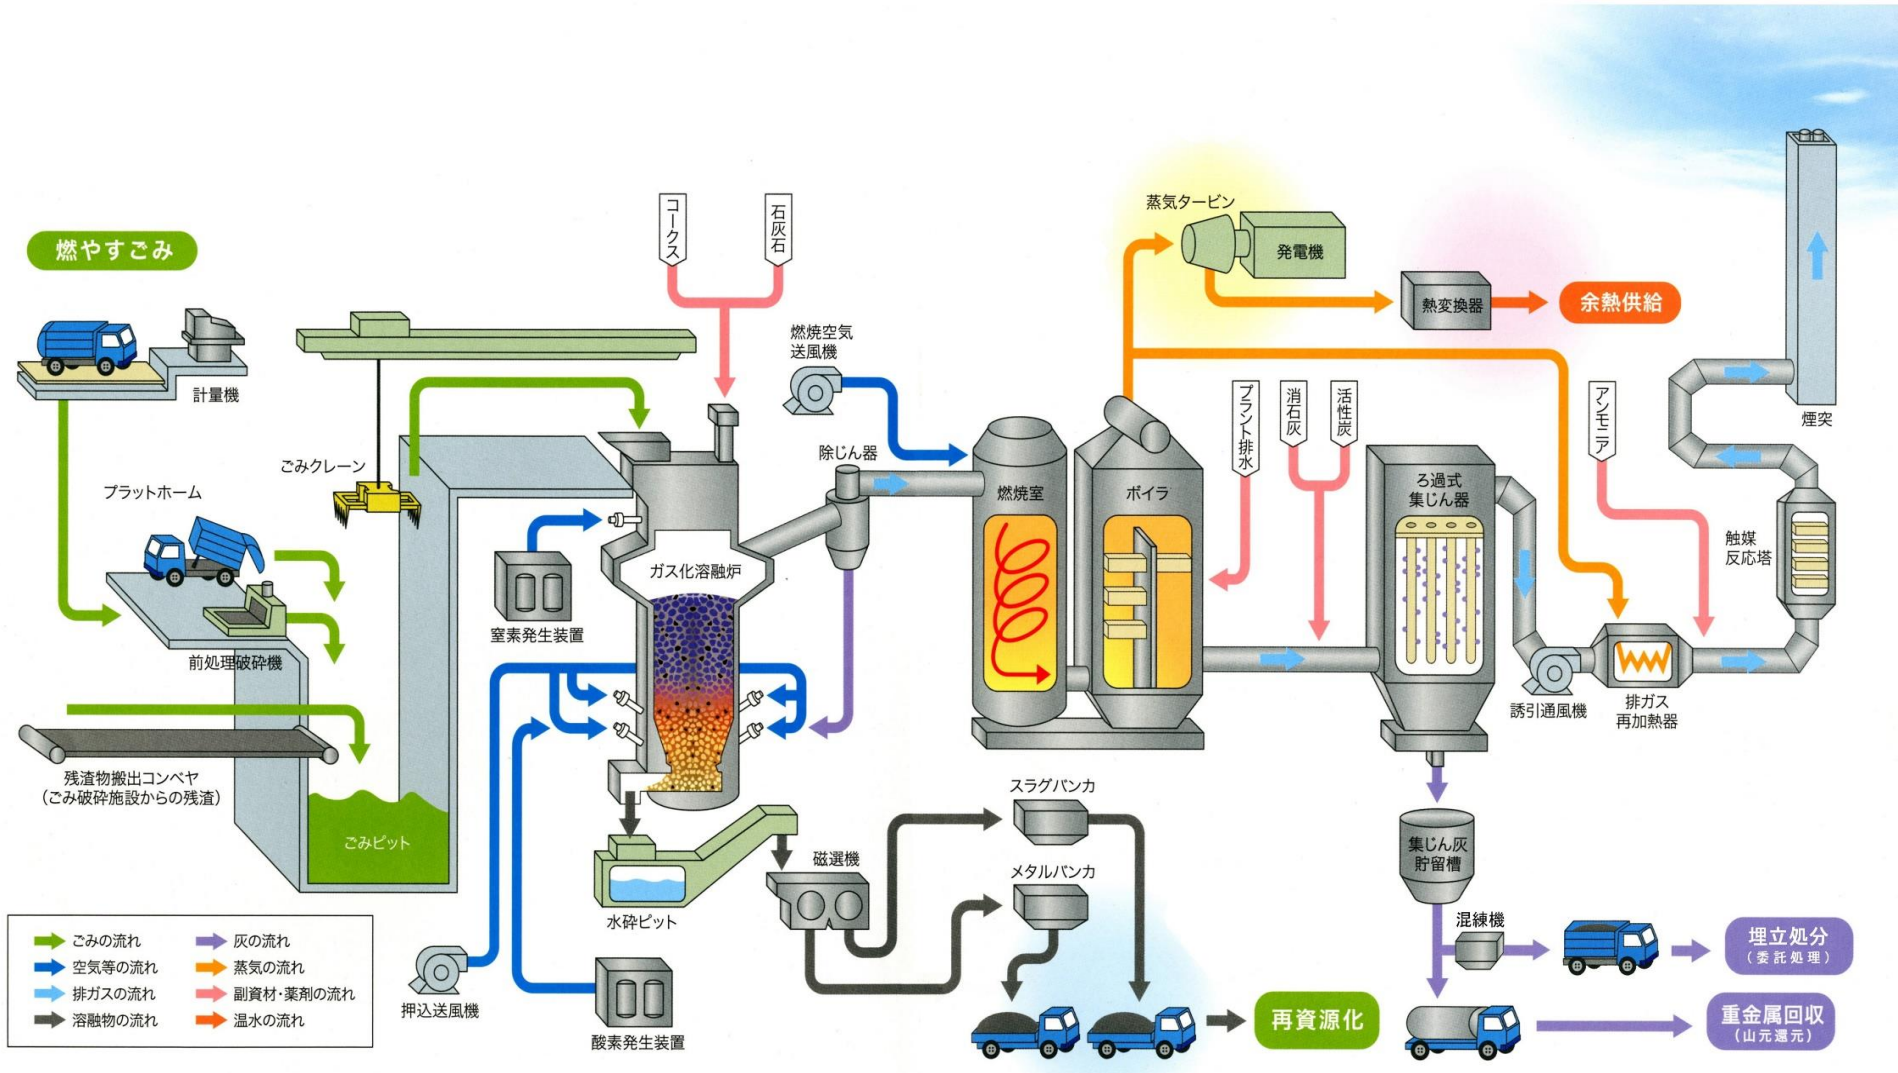
ごみ溶融施設プロセスフロー図

当施設で、ダイオキシン類が発生する可能性のある場所は、ガス化溶融炉でごみを熱分解する工程及び燃焼室で熱分解ガスを燃焼させた後に燃焼ガスがボイラ等で冷却される工程となります。⇒4ページ参照

燃焼室で熱分解ガスを燃焼させる工程では、当施設は、 900°C 以上の高温で燃焼を行っているため、ダイオキシン類が分解されずに残る可能性はかなり低い状況にあります。

また、ボイラ等での冷却される工程では、急速冷却を行うしくみとなっておりますが、この工程で、温度管理に問題があるとダイオキシン類が再生成される可能性があります。

当施設では、冷却に伴いダイオキシン類が再生成された場合をあらかじめ想定し、ろ過式集じん器（活性炭による吸着）及び触媒反応塔において処理することにより、ダイオキシン類等の排出量を最小限に抑制しています。

ろ過式集じん器手前で吹き込む活性炭について、吹込量を増量するとともに、触媒反応塔において改善を行います。この設備では、主にセラミックを材料とする触媒（4段）により排ガス中の窒素酸化物及びダイオキシン類を化学反応で分解する処理を行っています。この触媒については段ごとに経年期間に差がありますが、速やかに古い段と新しい段の順序を入れ替えるとともに、新品（納期 4か月程度）が入手でき次第、古い段と交換いたします。
